**Informe Técnico:**  
**RELEVAMIENTO PARCIAL DE INSTALACIÓN INTERNA DE CLOACA**

Fecha de Inspección de Inst. Internas: 12/09/2022

Usuario N°: 15.717 (Palacio Legislativo)

Domicilio: Mitre N°550 (B° Centro)

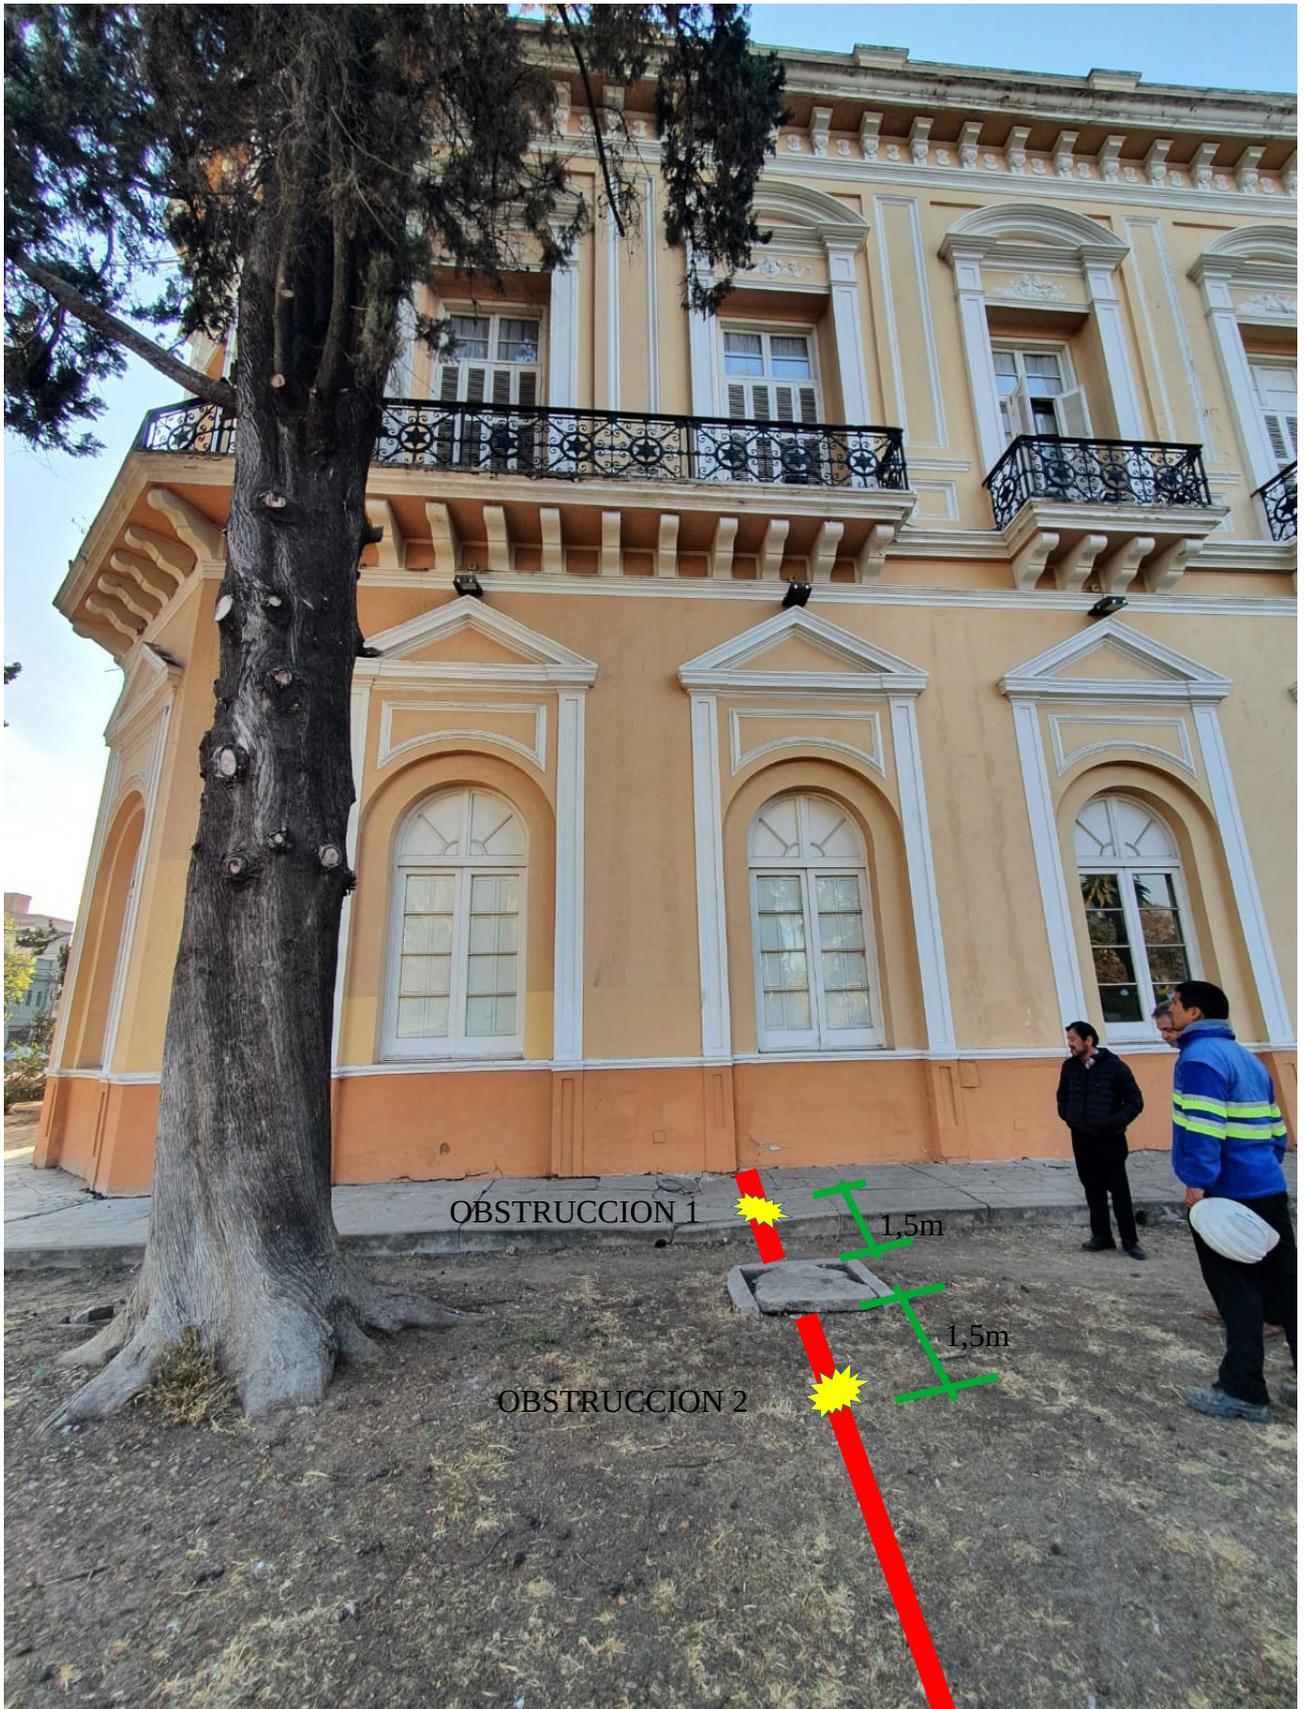
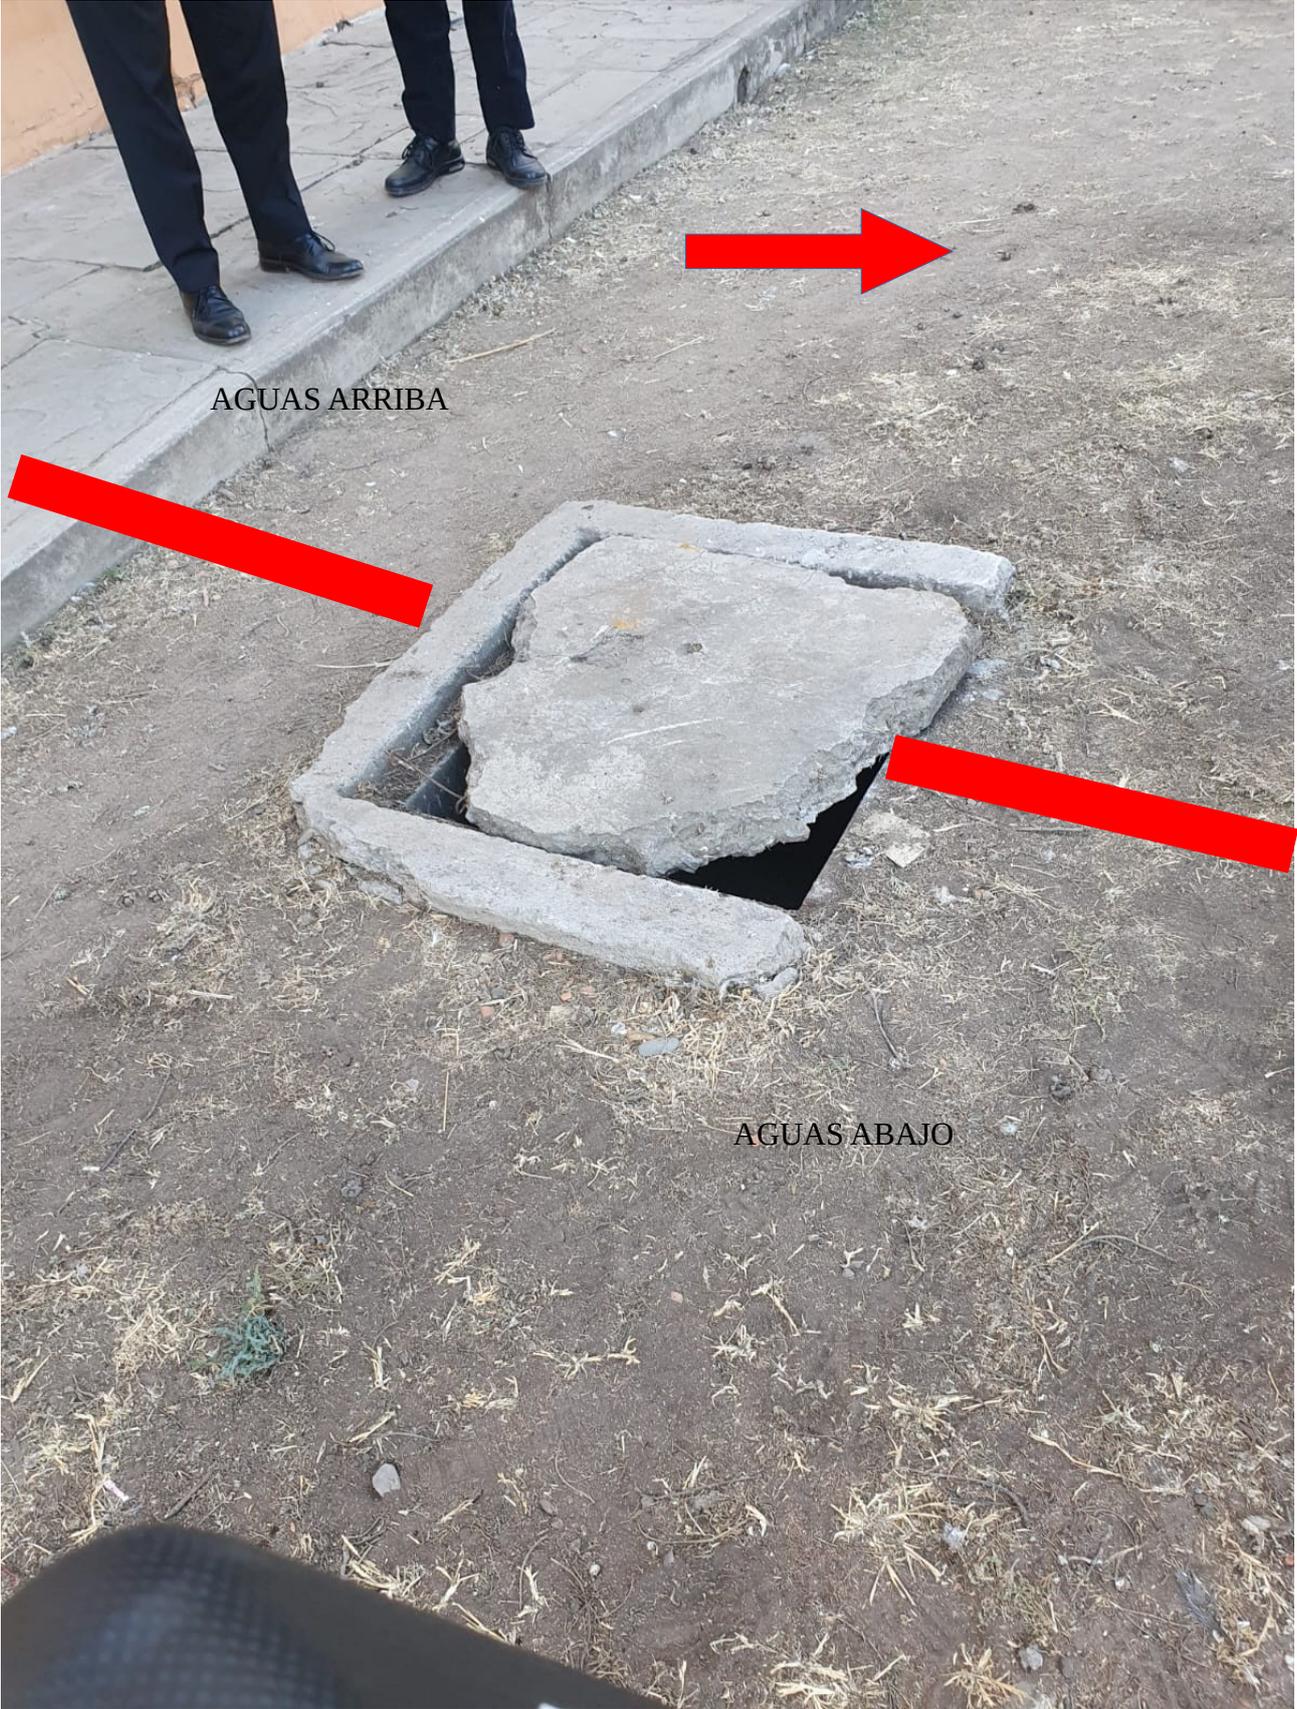
Se realizó el relevamiento de locales húmedos ubicados en el primer (baños y cocina) y segundo piso (baños y cocina). Actualmente ambos sectores se encuentran fuera de servicio por una posible obstrucción en la cañería interna de desagüe cloacal, lo que produjo un desborde del líquido en la parte interna del edificio. Posteriormente se controló una cámara de inspección (C.I.) ubicada sobre la descarga de calle Mitre en un espacio verde (todavía dentro de los límites del inmueble), verificándose la ausencia total de escurrimiento (ver fotos en el adjunto).

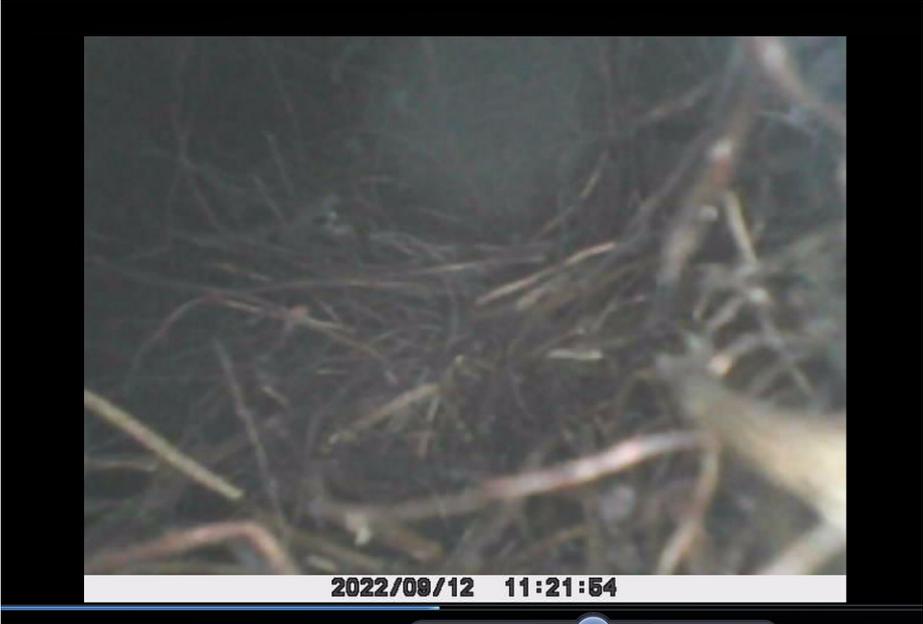
OBSTRUCCION N°1

Se filmó desde la C.I. hacia el edificio de la Legislatura y se observó que la cañería está obstruida por raíces de árboles y pastos. Sucede lo mismo en el tramo de cañería que va desde la C.I. hacia la red colectora. En ambos casos dichas obstrucciones están ubicadas a 1,5m de la C.I.

Se sugiere realizar el reemplazo completo de la cañería de descarga de cloaca ubicada en el sector del espacio verde entre la línea municipal y la línea de edificación. De esta manera se podrá normalizar el vuelco de los efluentes desde la instalación interna sanitaria hacia la red colectora cloacal.
