# PALACIO LEGISLATIVO DE SALTA

- RELEVAMIENTO DE CONEXION CLOACAL POR CALLE MITRE:
- FECHA DE RELEVAMIENTO: 16/09/2022

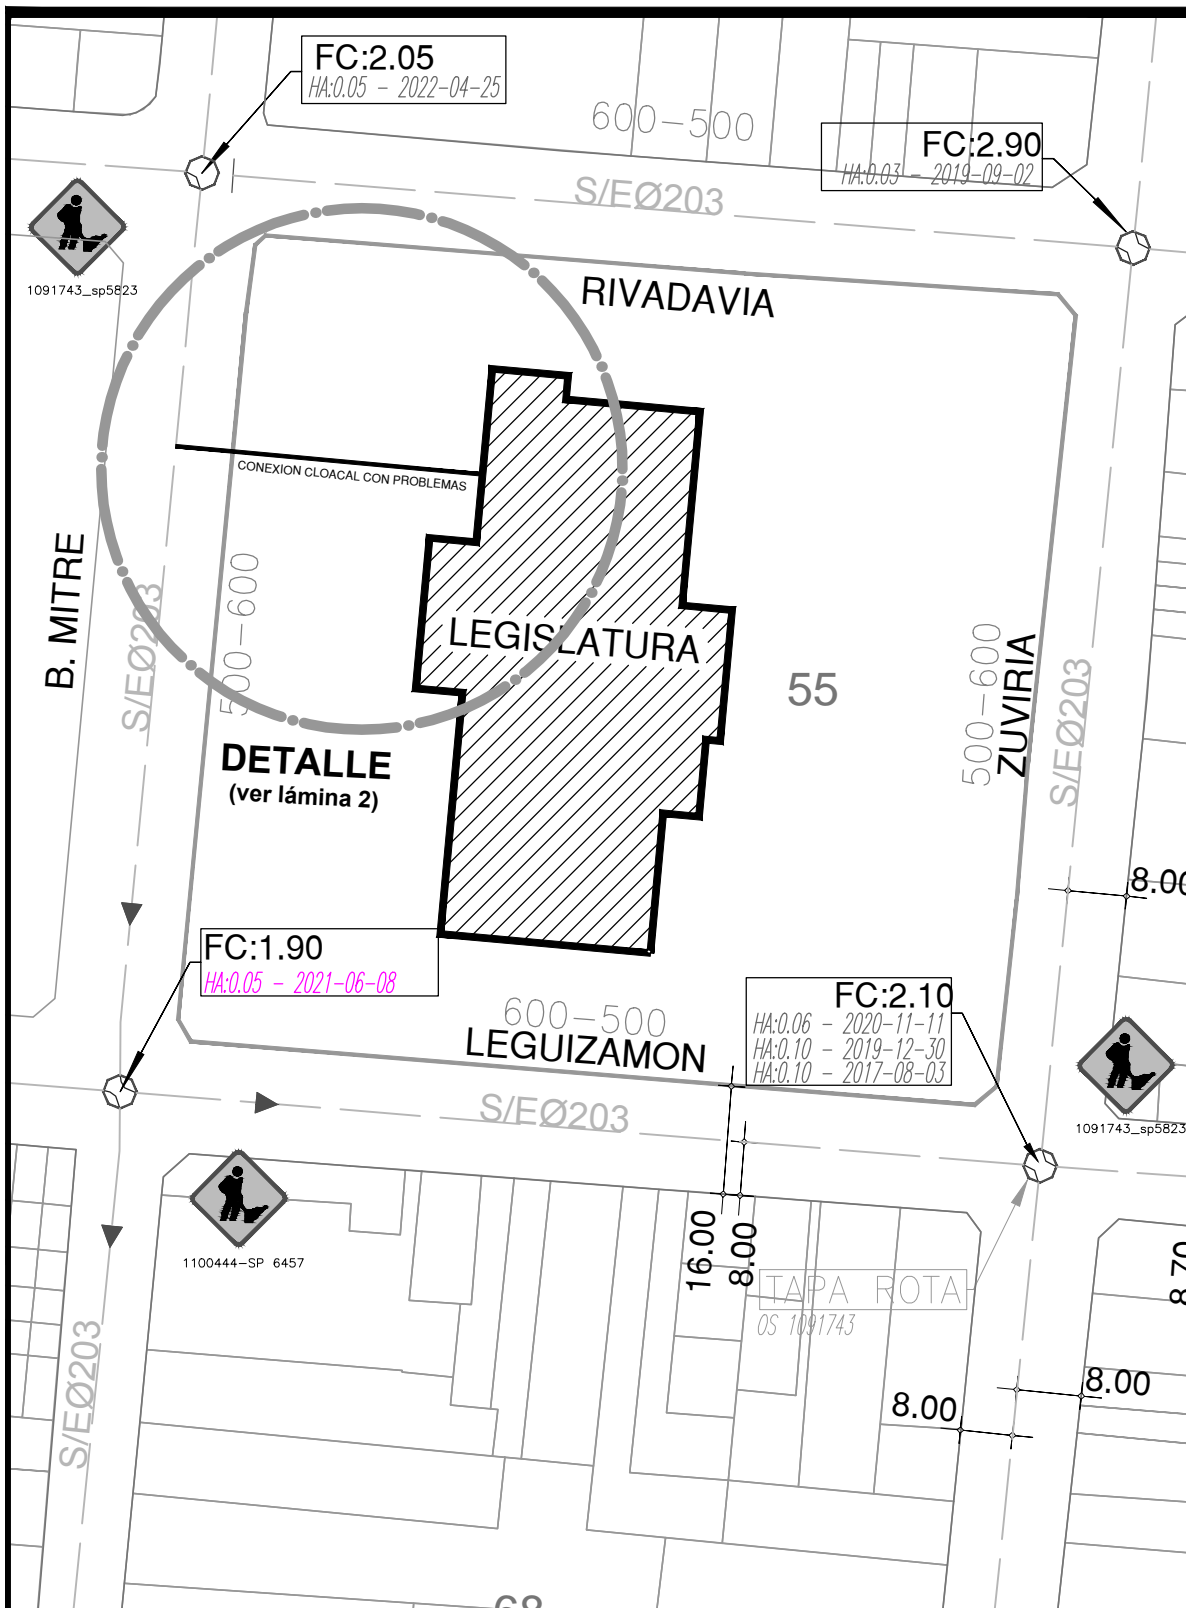
1

LA CONEXION CLOACAL EXISTENTE SE ENCUENTRA OBSTRUIDA POR RAICES DE ARBOLES

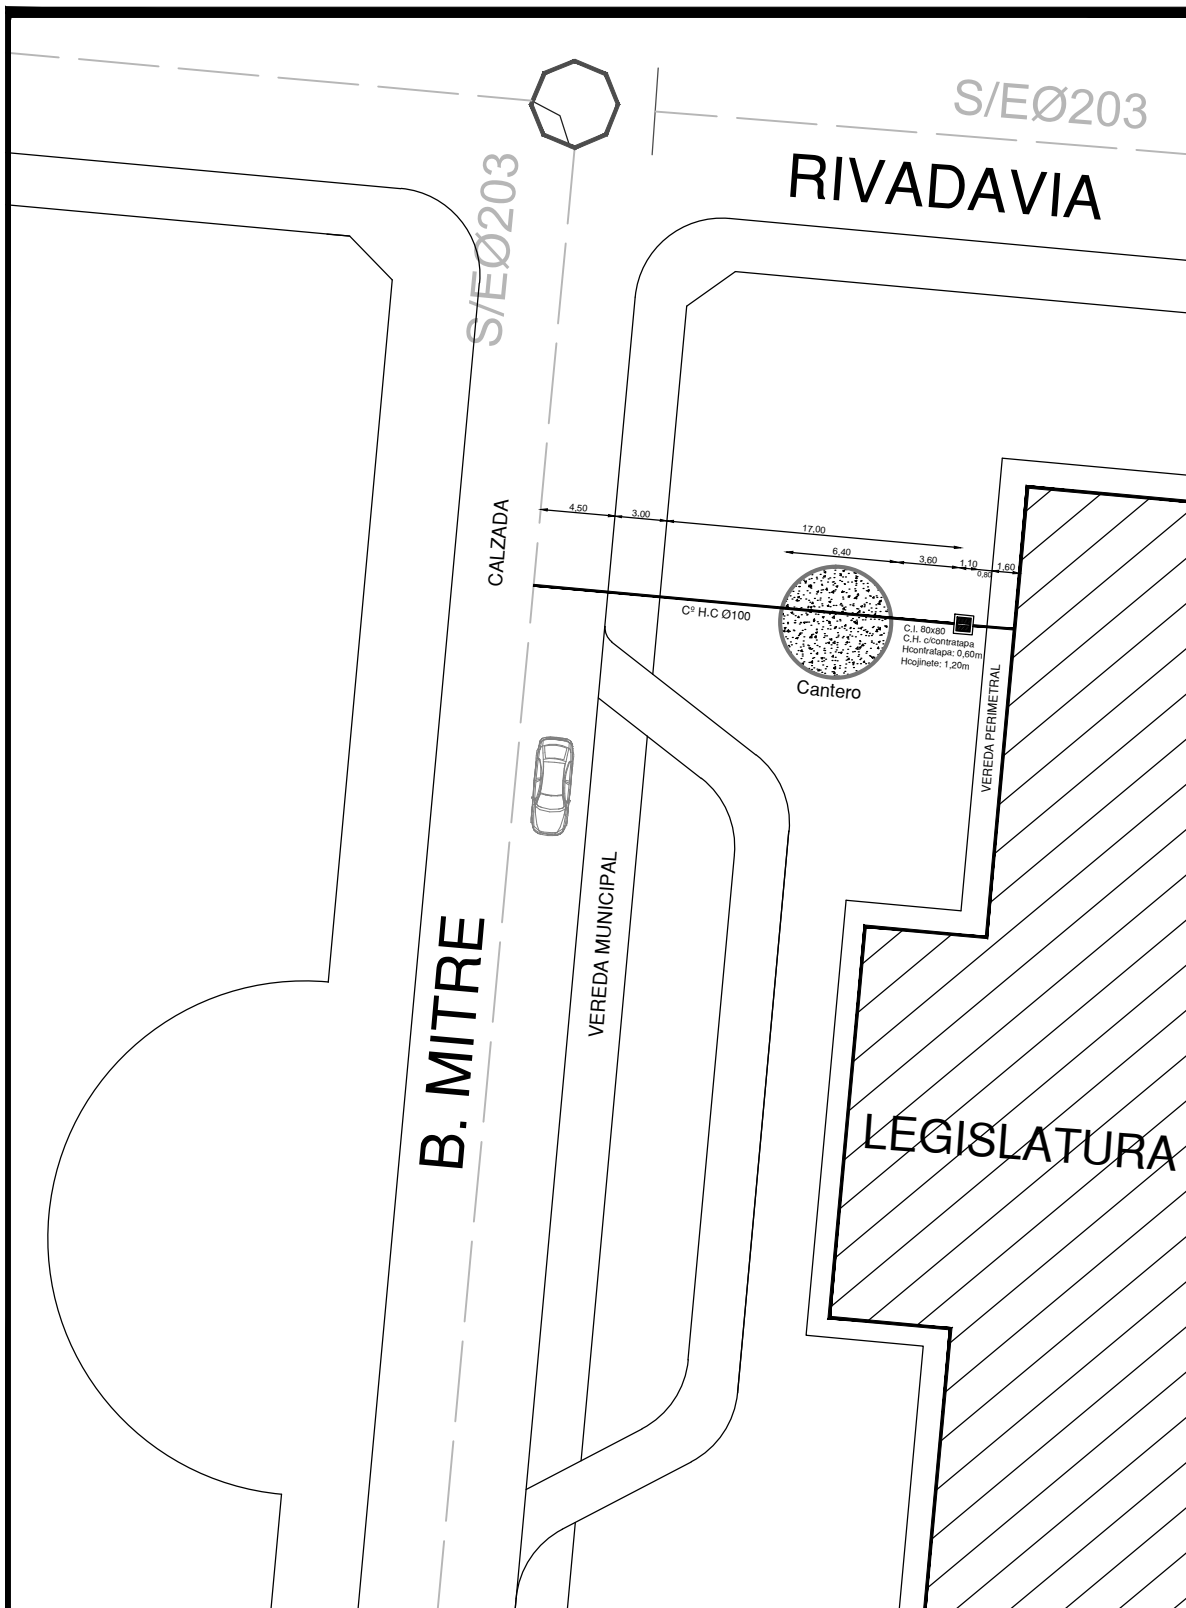
2

### DETALLE DE CONEXION CLOACAL EXISTENTE

- DISTANCIAS, MATERIAL DE LA CONEXION, CAMARA DE INSPECCION( PROFUNDIDADES).
